Austausch des defekten Mikroschalters an der M-Serie, P-Serie, Jet2002 & F90

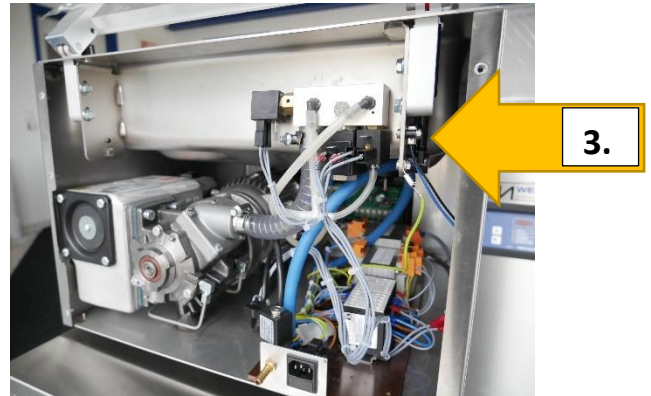
1. Öffnen Sie die Rückwand der Maschine
2. Nun haben Sie die Sicht wie im ersten Bild zu sehen ist.
3. Der Pfeil auf dem ersten Bild gibt die Position des Mikroschalters an.

4. Lösen Sie nun die Mutter, die den Mikroschalter in Position hält und entfernen Sie den Schalter. Dazu müssen Sie die Kabel entfernen, die an den Schalter angeschlossen sind.

5. Bauen Sie nun in Umgekehrter Reihenfolgen den Schalter wieder in die Maschine ein.
6. Die Mutter sollte fest angezogen werden, sodass sich der Schalter nicht bewegen kann.
